Kauftipps BMW Z1

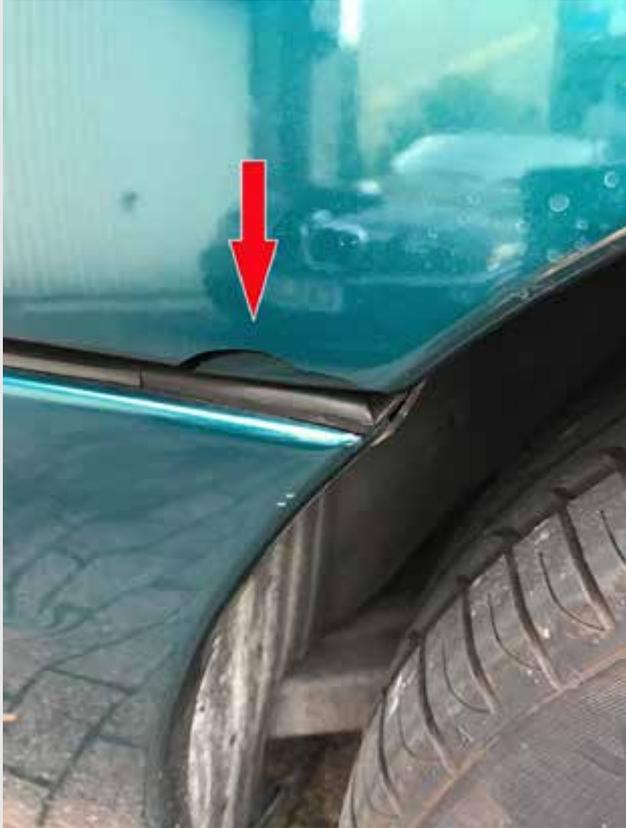
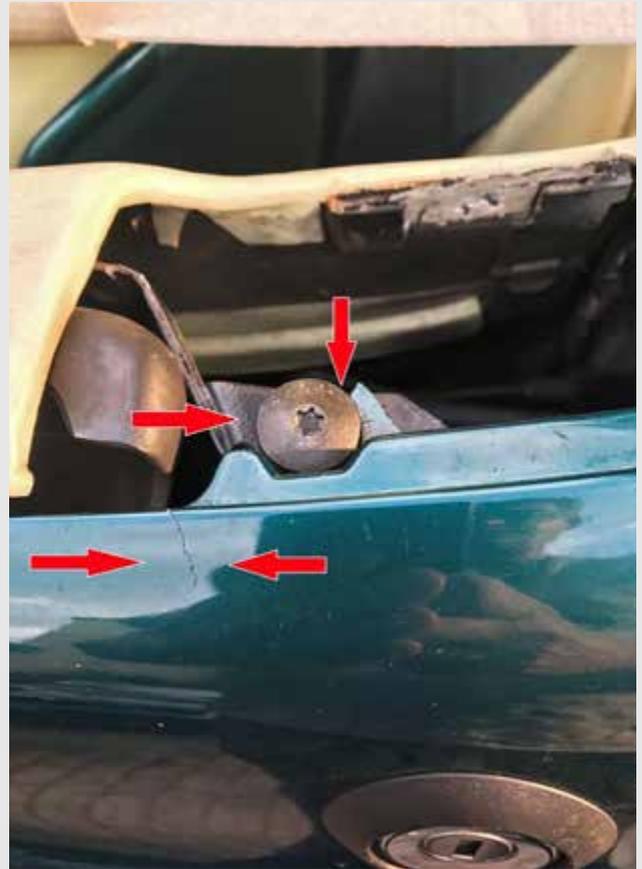
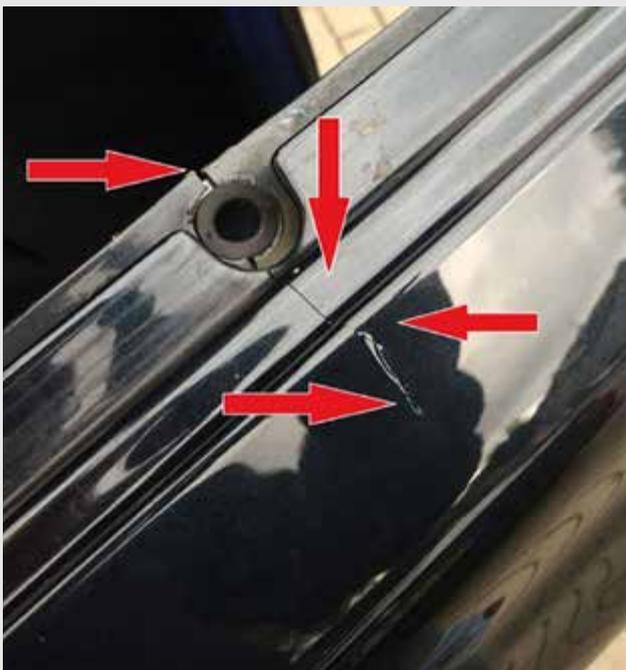
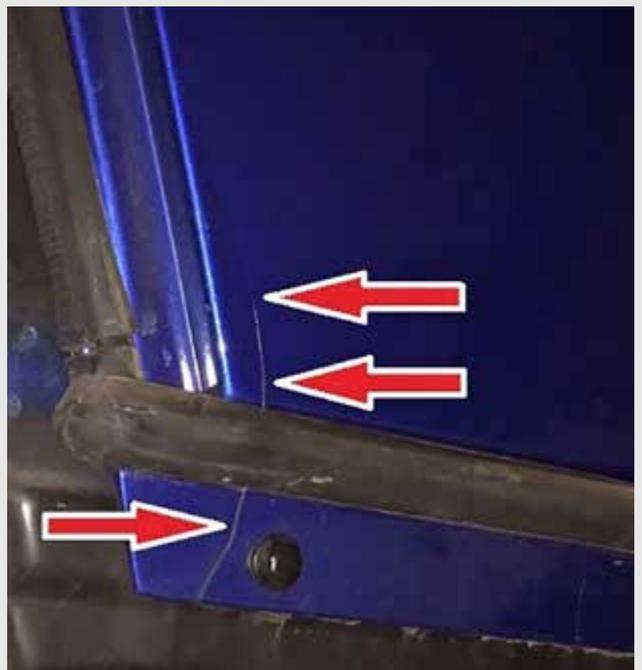
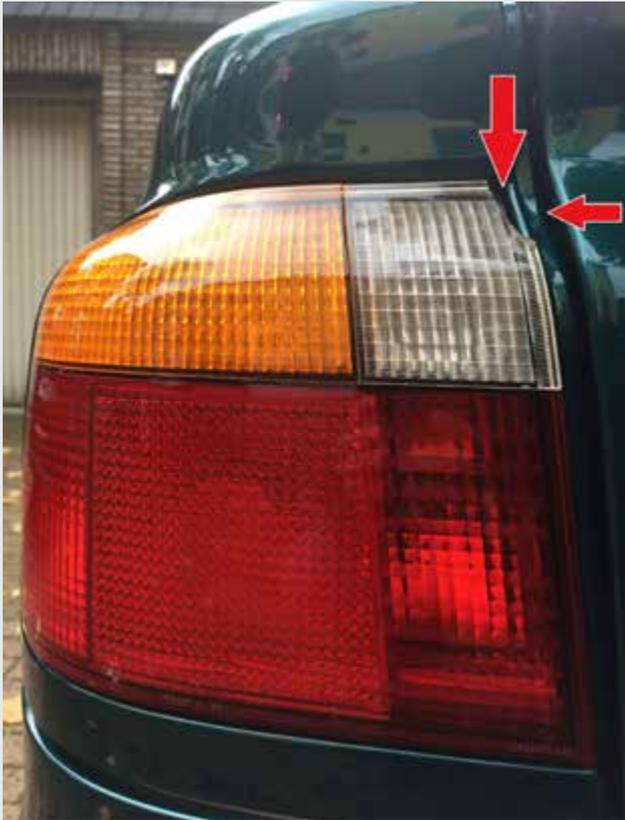
Seine einzigartige Kunststoffkarosserie macht einen Z1 so unverwechselbar, bringt im Alter aber auch einige Probleme mit sich. Nach fast 30 Jahren sind die Kunststoffteile nicht mehr so elastisch und neigen zu Rissbildungen. Hier von sind fast alle Karosserieteile betroffen. Die Kotflügel vorne reißen von den Verschraubungen ausgehend, die Kotflügel hinten meist oberhalb des Türdrückers, aber auch an der unteren Befestigung und an der oberen Befestigung. Bei den Türblättern sind Risse ausgehend von der angenieteten Gummidichtung typisch, aber auch die Schweller zeigen Rissbildungen. Es sind zurzeit (Stand 09/2019) alle Karosserieteile lieferbar, aber auch recht kostspielig. Die Haube, der Verdeckdeckel und die Kofferraumklappe zeigen eigentlich keine Rissbildung, da sie aus GFK gefertigt sind. Allerdings sieht man hier oft eine etwas „wellige“ Lackoberfläche. Auch der Tankdeckel soll-

Allgemein ist eine Originallackierung wünschenswert. Allerdings ist diese aufgrund der Spannungsrissproblematik sehr selten und sollte, wenn die Nachlackierung gut gemacht wurde, nicht nachteilig ausgelegt werden. Die vordere Stoßstange, die Motorhaube und die Schweller spitzen vorne sind recht anfällig für Steinschläge.

Häufig finden sich an der Türaußenhaut Kratzspuren. Sowohl vertikale als horizontale. Meist ist die Ursache ein zu nah anliegender Schwel-

ler. Aber auch das Öffnen und Schließen der Tür bei hohen Geschwindigkeiten können diese Kratzer verursachen, da sich der Schweller bei der Fahrt näher an die Karosserie andrückt.

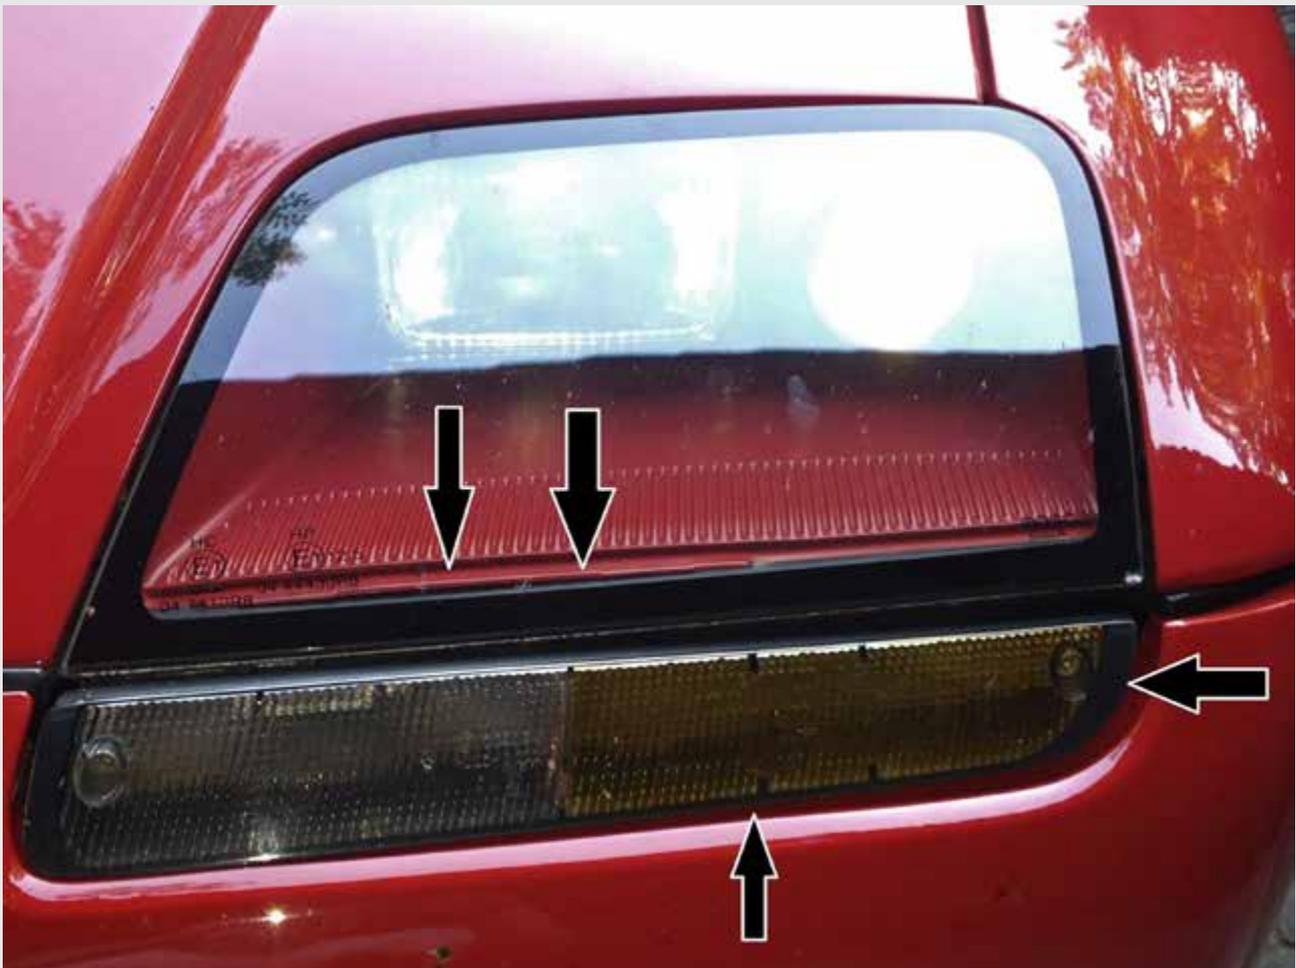
Hier sollte auf die Rückleuchten geachtet werden. Sind aufgrund unsachgemäßer Demontage Ecken abgebrochen, hilft meist nur ein kostspieliger Ersatz.

Auch die Blinkergläser vorne sollten keine Risse/Brüche aufweisen und nicht blind sein. Die Hauptscheinwerfer neigen zum Beschlagen. Bei den Gläsern der Scheinwerfer auf Steinschläge achten und auf die Farbe der Umrandung (schwarz bzw. dunkelgrau).

Auch auf eine korrekte Montage der inneren lackierten (hier darf kein Klarlack drauf sein) Einsätze achten. Diese gehören unter die innere Gummilippe der Scheinwerfergläser.

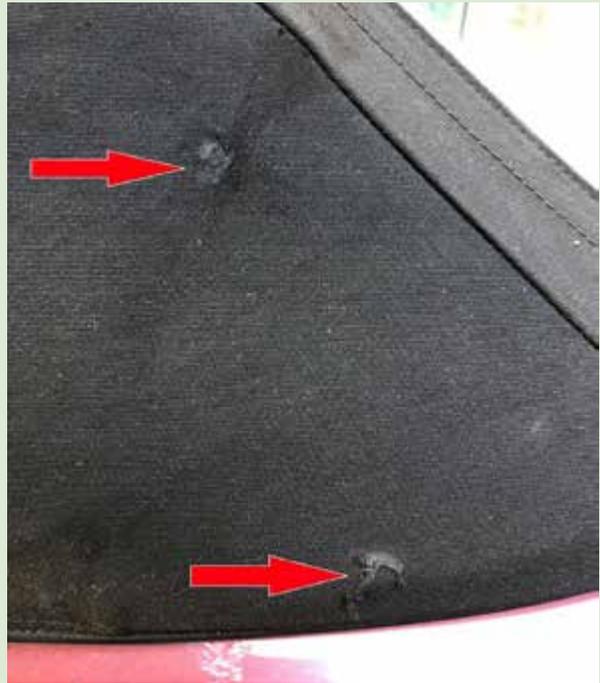
Das Verdeck weist gerne seitlich Scheuerstellen auf, die durch das Gestänge verursacht werden. Die Kunststoffheckscheibe sollte keine scharfen Knicke aufweisen, milchig oder gerissen sein. Auch sollte eine Dichtigkeitsprüfung durchgeführt werden.

Originalverdecke haben an der Heckscheibe unten auf der linken Seite ein BMW-Logo. Sollte das Verdeck schon mal gewechselt worden sein, ist auf eine gute Passform zu achten.

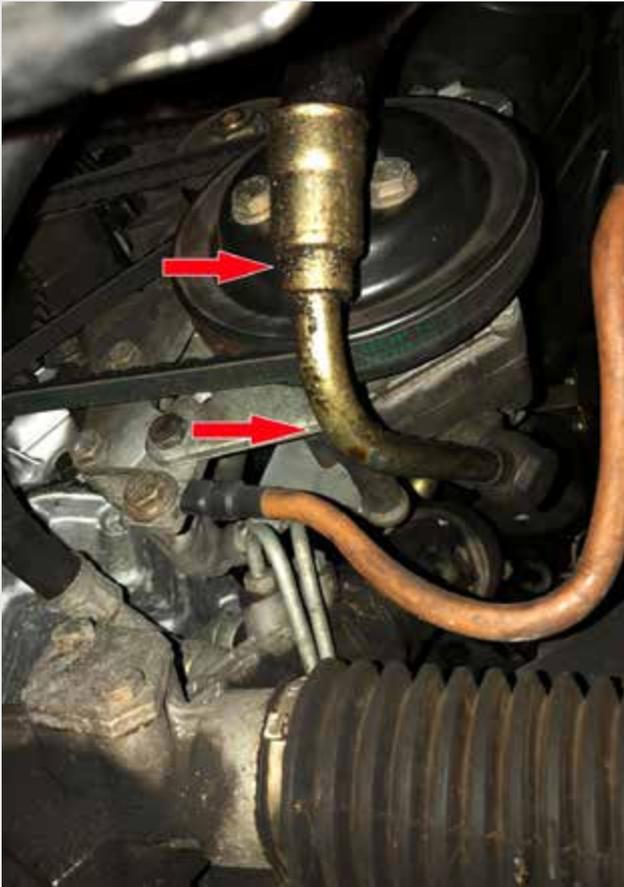
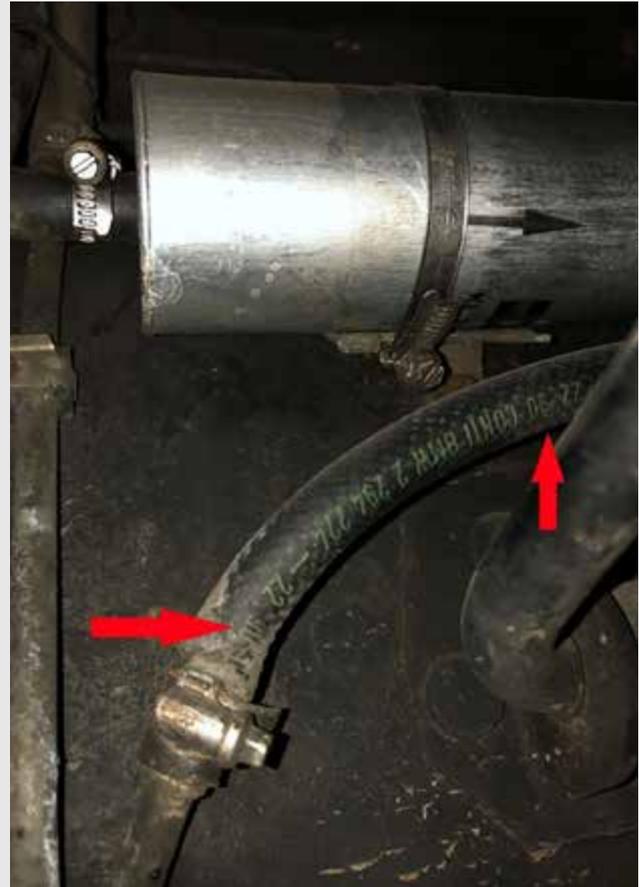
- Motorzahnriemenwechsel ist laut Herstellervorschrift alle 4 Jahre fällig. Ist der letzte Wechsel dokumentiert? Ist die Wasserpumpe dabei mit gewechselt worden?
- Sind die Servolenkungsschläuche dicht?
- Sind die Benzinschläuche dicht? Und bitte nicht nur die im Motorraum. Hinten am Benzinflter sind auch welche! Das Alter der Benzinschläuche erkennt man am aufgedruckten Produktionsdatum und Schläuche aus 1990 haben in unseren Autos nichts mehr zu suchen.
- Ölverlust am Motor? Meist am Ölpeilstab und vorne am Nockenwellensimmering oder der Ventildeckeldichtung.
- Ölverlust am Getriebe oder Differential?
- Sind die Antriebswellen dicht? Hier kann es je nach Ausführung sehr teuer werden. Bei der Aluhinterachse lassen sich die äußeren Manschetten nicht wechseln.
- Zustand der Bremsschläuche. Porös oder Blasenbildung?
- Alle Fahrwerksgummis.

- Stoßdämpfer und Domlager.
- Spiel in der Lenkung.
- Endschalldämpfer: Ist ein originaler verbaut? Diese sind zurzeit nicht lieferbar und rost anfällig. Es gibt alternativen aus Edelstahl, die ebenfalls das Flügelprofil haben.
- Kupplungsnehmerzylinder und Kupplungsgeberzylinder schon mal gewechselt? Wenn der Geberzylinder undicht wird, läuft Bremsflüssigkeit auf den Innenraumteppich! Es ist extrem wichtig, dass die Bremsflüssig-

keit regelmäßig gewechselt wird. Bremsflüssigkeit ist hygroskopisch und sammelt Wasser. Durch das Wasser gehen die Zylinder kaputt und insbesondere ein Defekt des Geberzylinders im Innenraum bedeutet eine Vollkatastrophe. Bremsflüssigkeit ist aus dem Teppich nie rückstandslos entfernbar und die Teppiche sind nicht mehr lieferbar. Im Winter im Fahrerfußraum Plastik ausbreiten und darauf eine Pappe legen, um einen Defekt frühzeitig zu bemerken.

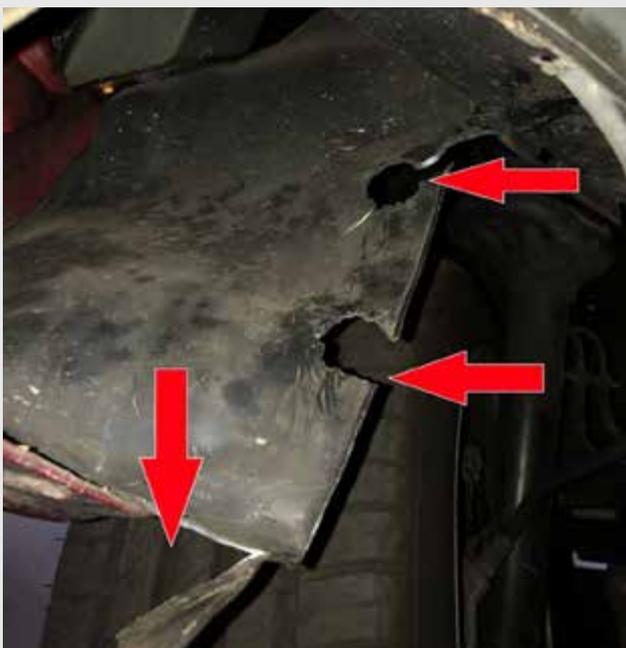
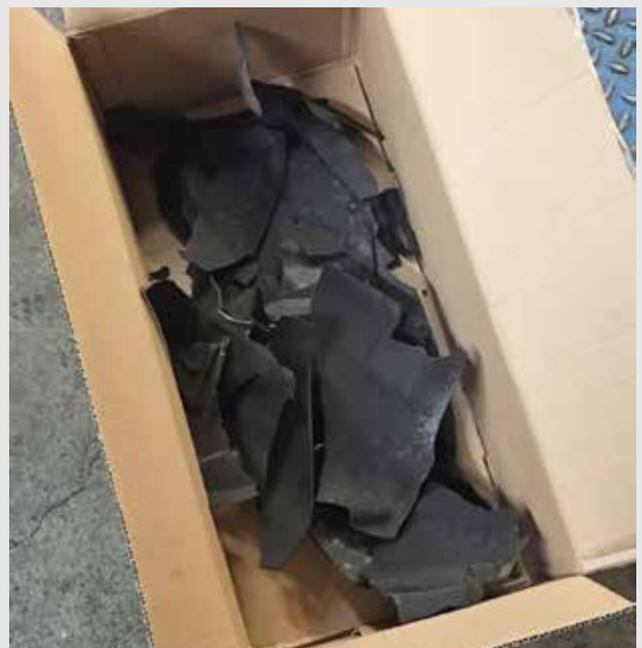
Sollten vorhanden sein. Leider werden diese mit zunehmendem Alter porös und fallen teil-

weise vom Auto (siehe Bild). Ersatz ist lieferbar, aber nicht gerade billig.

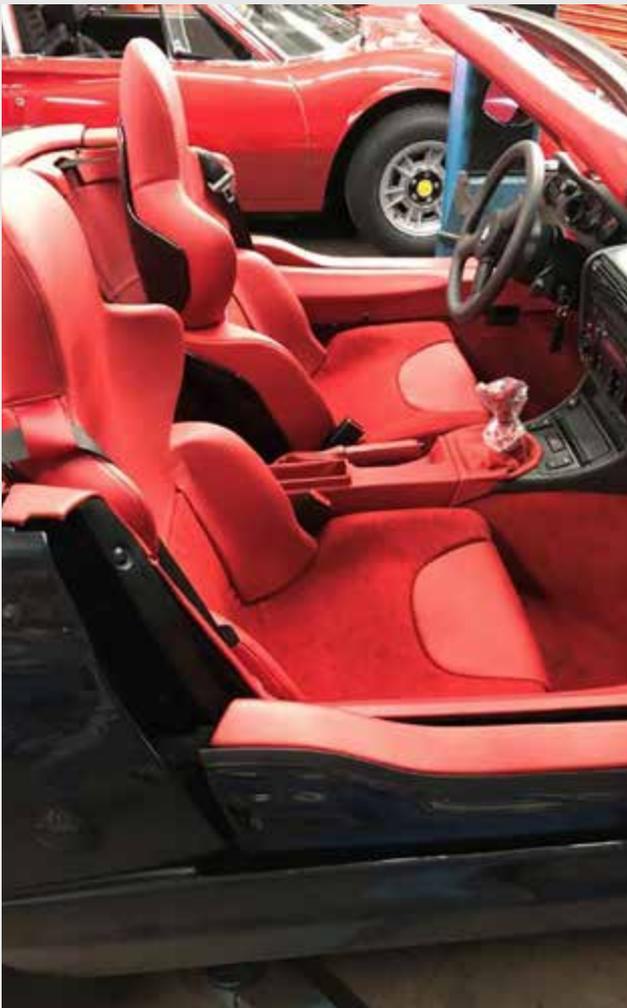
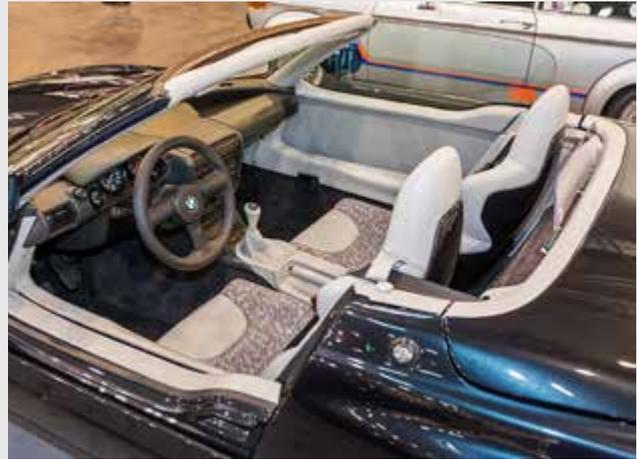
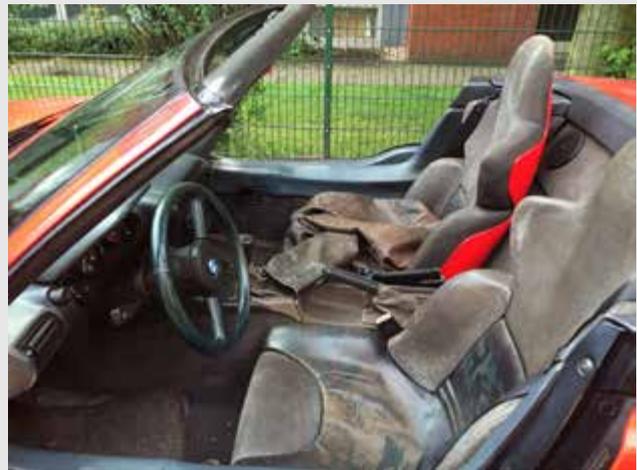
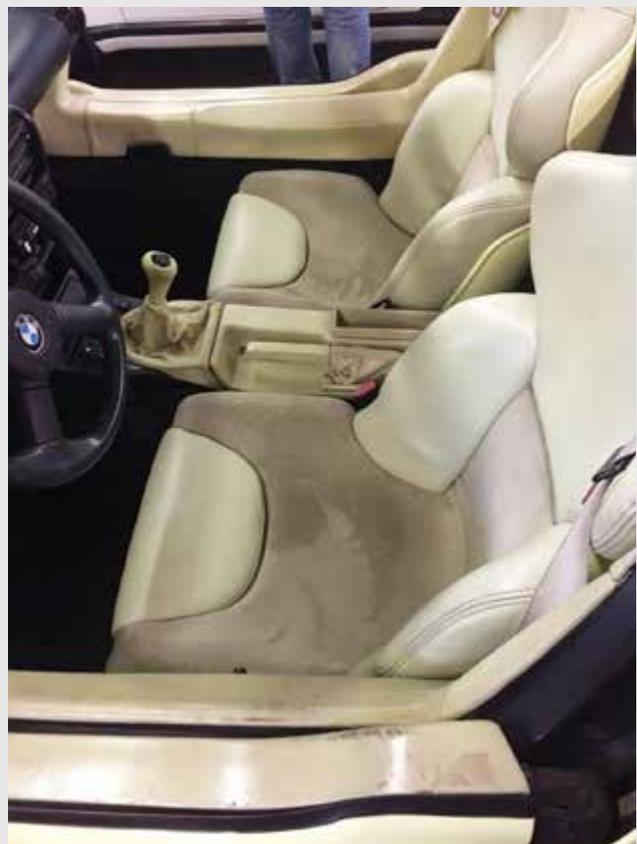
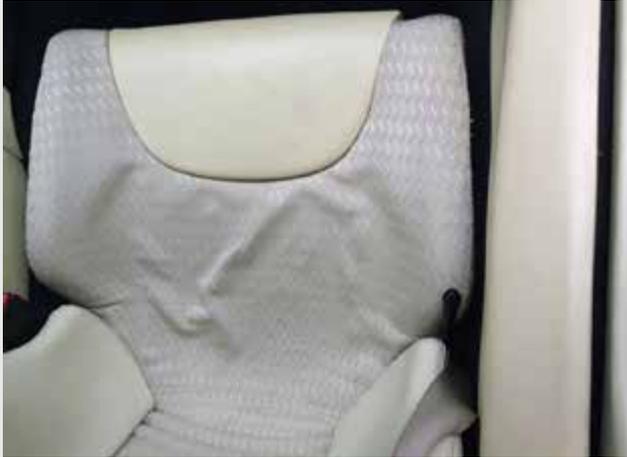
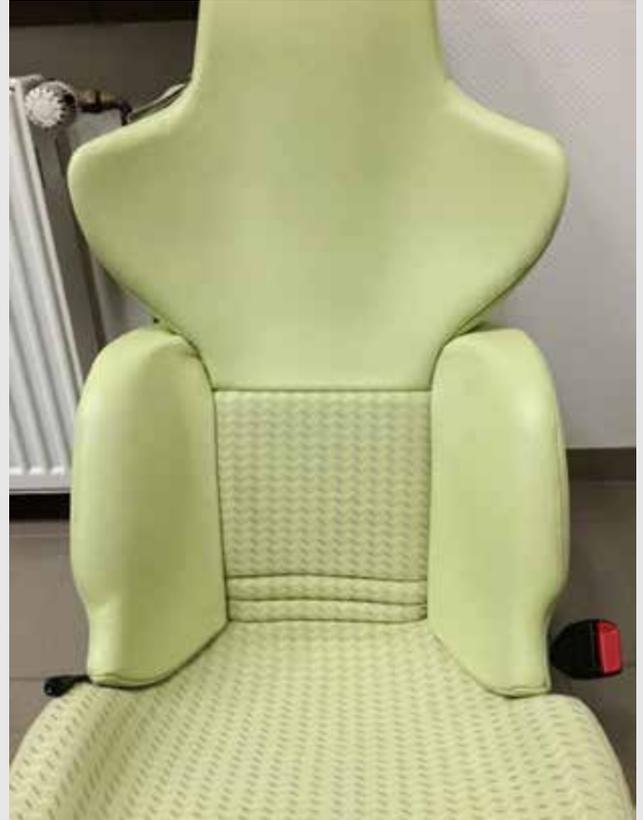
- Lederausstattung dunkelgrau, Sitzinnenteil bedrucktes Leder, restliche Sitzteile in Nubukleder bezogen, Teppich dunkelgrau.
- Lederausstattung hellgrau, Sitzinnenteil Stoff hellgrau, restliche Sitzteile in Leder hellgrau bezogen, Teppich dunkelgrau.
- Lederausstattung rot, Sitzinnenteil Stoff rot, restliche Sitzteile in Leder rot bezogen, Teppich rot.
- Lederausstattung gelb, Sitzinnenteil Stoff gelb, restliche Sitzteile in Leder gelb bezogen, Teppich dunkelgrün, Armaturenbrett und Lenkrad in Leder dunkelgrün.

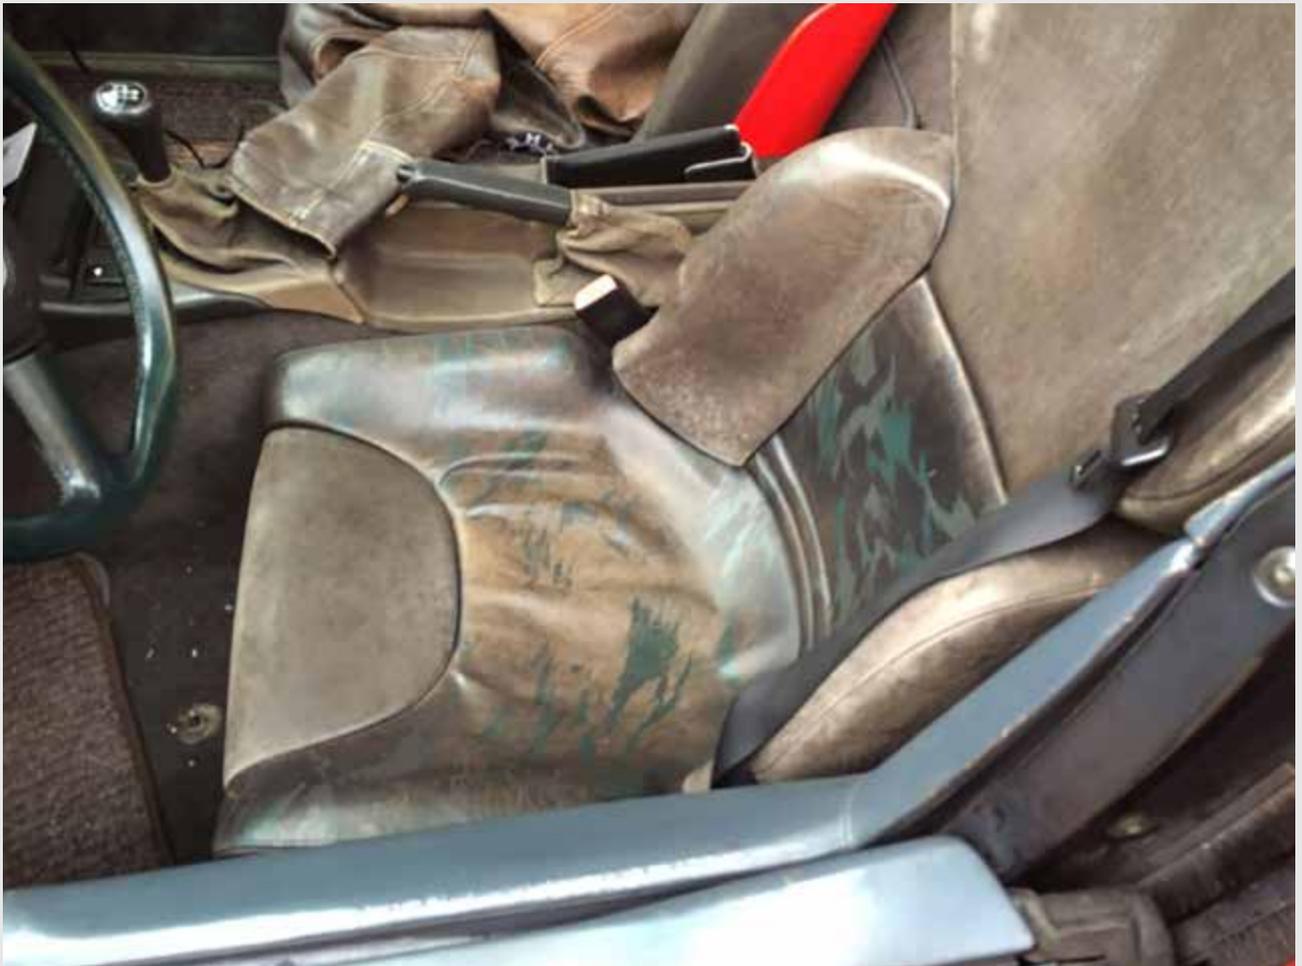
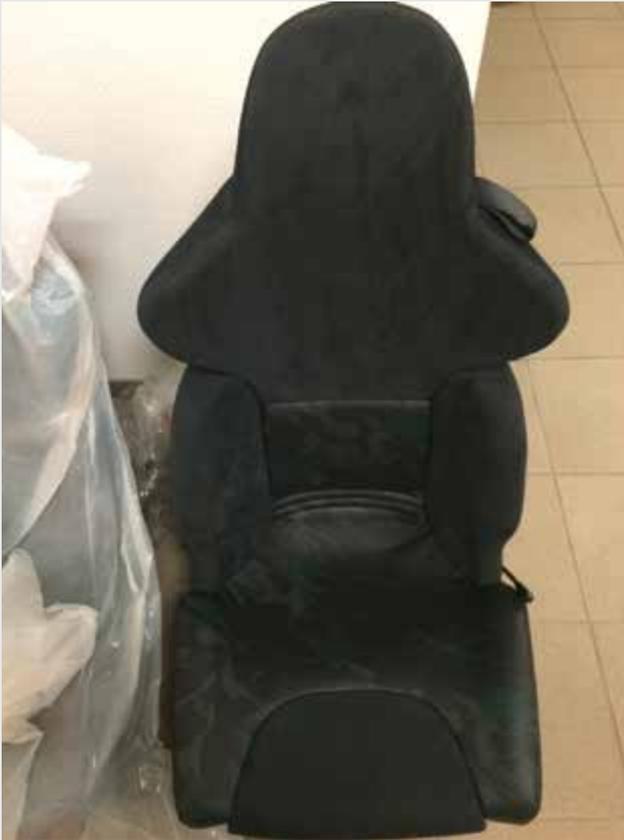
Häufig lösen sich sowohl der Lederbezug, als auch der Stoffbezug der Sitzinnenteile. In den meisten Fällen kann das abgelöste bedruckte Leder nachgeklebt werden. Bei den Stoffsitzen funktioniert das nicht. Hier müssen die Sitze dann mit neuem Stoff bezogen werden. Den gelben Stoff kann man bei BMW als Meterware kaufen. Alle anderen Stoffsorten sind nicht verfügbar. Für das bedruckte Leder gibt

es eine Alternativlösung. Häufig ist das Nubukleder ausgebleicht und hat Flecken. Zur Nubukpflege gibt es viele gut gemeinte Ratsschläge. Hier sollte man sich gut beraten lassen, bevor man selbst zur Tat schreitet.

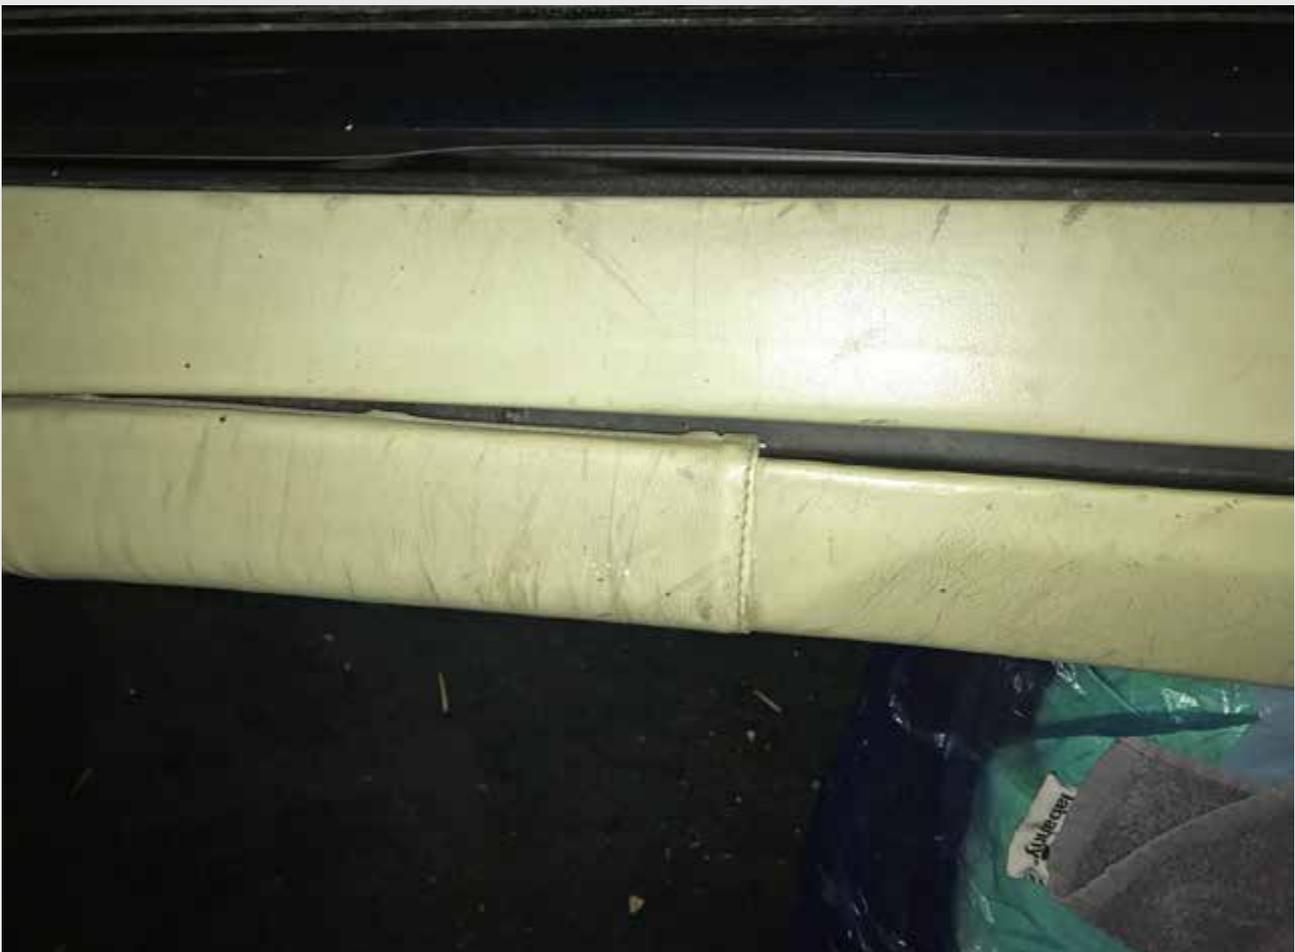
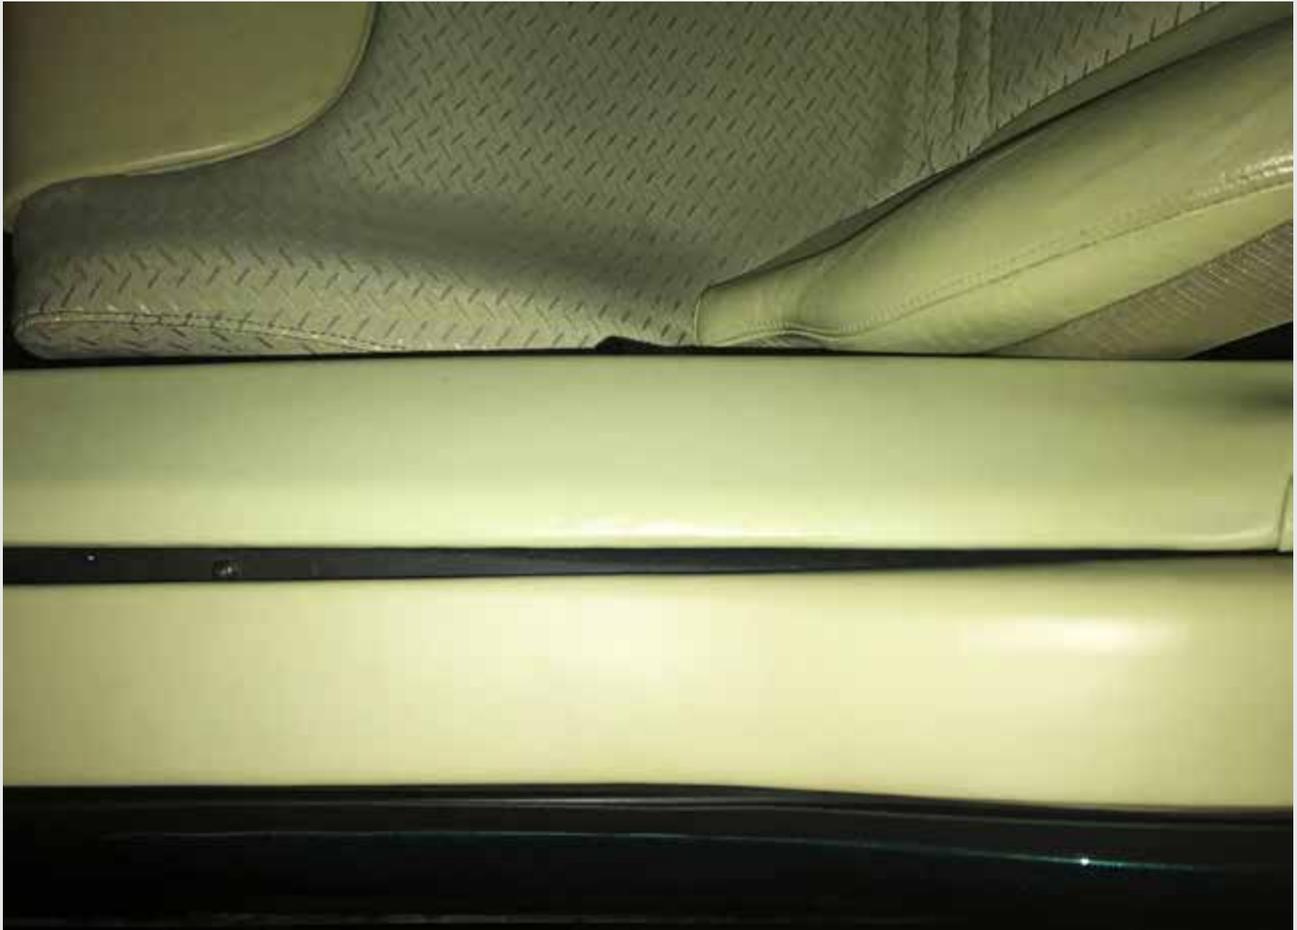
Die Türeinstiege weisen häufig Abnutzungen vom Ein- und Aussteigen auf. Diese lassen sich häufig aber mit Ledertönung beseitigen. Eventuell sind die Lederteile aber auch neu lackiert worden. Hier sollte darauf geachtet werden, dass nicht zu viel Farbe aufgebracht wurde und so die Lederstruktur sehr glatt wirkt. Die Mittelkonsole und das Armaturenbrett sollten auf Bohrlöcher (z.B. von Telefoneinbauten) untersucht werden. Ersatz ist kaum zu beschaffen.

Den Teppich gab es in zwei Ausführungen. Die ersten Fahrzeuge hatten Grobvelour und die späteren Feinvelour. Teppichteile sind nicht lieferbar. Auch sollte die Trennwand zum Kof-
